# Enchente no Córrego do Catete expõe negligência e ameaça moradores em Mariana

## Córrego do Catete: a bomba-relógio escondida tá avisando que vai explodir

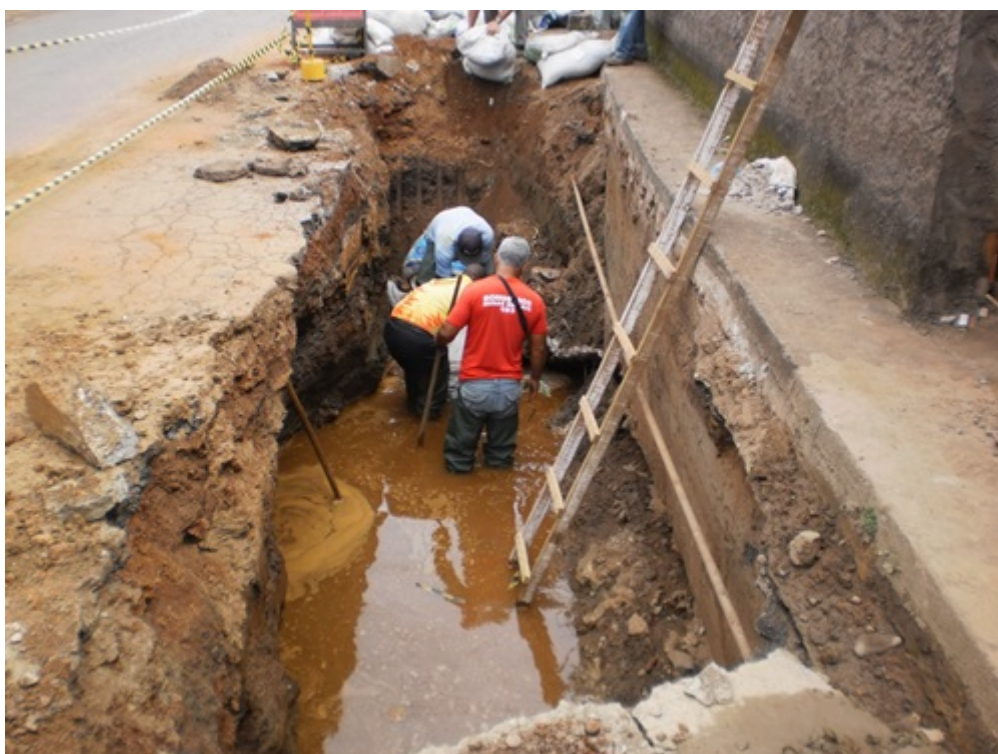
**Arquivo**

De acordo com o relatório, o canal foi construído sem projeto técnico adequado. O que se encontra é um leito natural, sem laje de piso, com paredes compostas por uma miscelânea de materiais, como gabião, pedra argamassada, tijolos cerâmicos e concreto ciclópico. Em alguns trechos, lajes de teto improvisadas — muitas vezes partes de edificações sobrepostas ao canal — já apresentam patologias graves, como armaduras expostas, fissuras e risco de desabamento.

- Obstruções constantes devido ao acúmulo de lixo e assoreamento.
- Falta de uniformidade no fluxo, causada pela ausência de declividade regular.
- Estruturas precárias, como vigas e pilares construídos sem padrão técnico.
- Trechos cobertos inseguros, que dificultam inspeções e operações de emergência.
